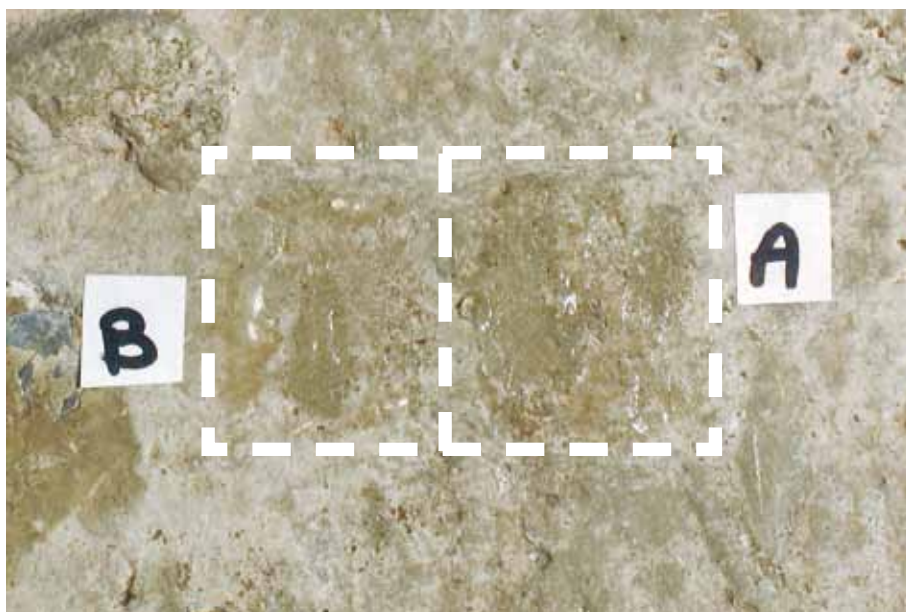
FIG. 2. Cividale, Museo Cristiano. Altare di Ratchis (retro), particolare delle colature di resina messe in evidenza durante la fase di pulitura.

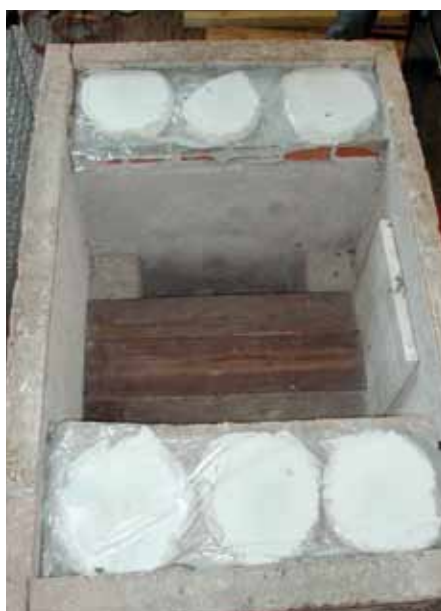
- Supporto originale in pietra di Aurisina
- Struttura di ancoraggio in mattoni e malta cementizia
- Umidità di risalita

FIG. 3. Cividale, Museo Cristiano. Altare di Ratchis durante le operazioni di spostamento (aprile 2006). L'esemplificazione grafica evidenzia la localizzazione del ristagno dell'umidità di risalita all'interno della struttura dell'altare.

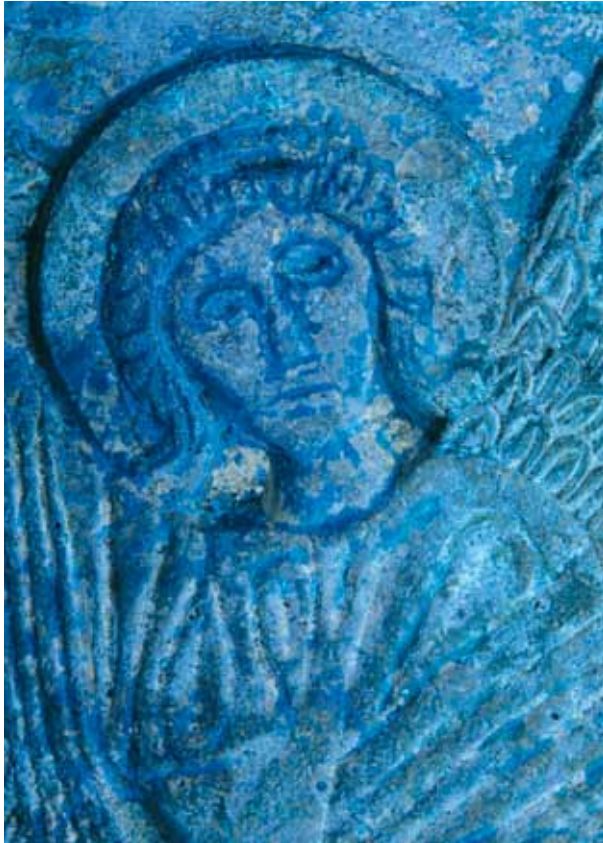
FIG. 4. Cividale, Museo Cristiano. Altare di Ratchis (fronte), particolare a UV: si nota come le diverse fluorescenze, dovute all'applicazione di varie sostanze filmogene, siano distribuite disomogeneamente sulla superficie.

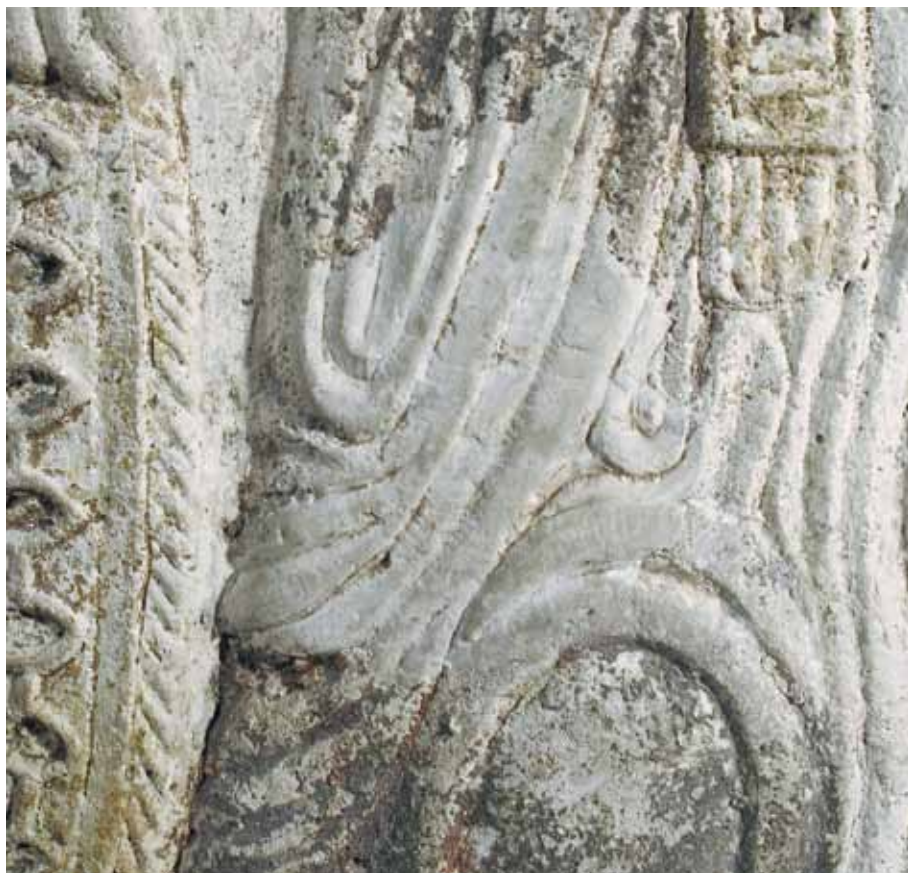
FIG. 5. Cividale, Museo Cristiano. Altare di Ratchis (fronte), particolare del manto del Cristo: il grafico esplicativo localizza l'estensione dell'antica stuccatura, mentre il dettaglio fotografico ne evidenzia l'accurata esecuzione.

- A** Supporto originale in pietra di Aurisina
- B** Stuccatura a base di polvere di marmo, calce e colla proteica

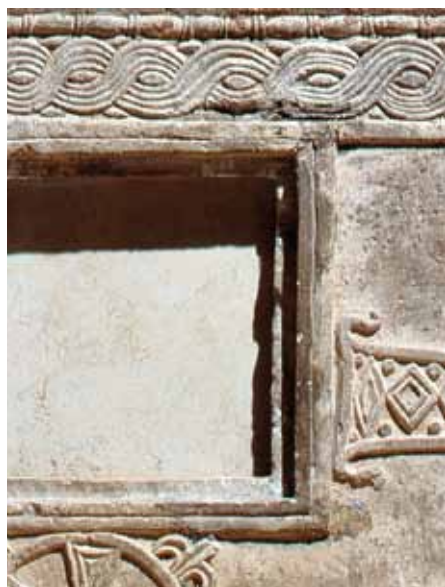
FIG. 7. Cividale, Museo Cristiano. Altare di Ratchis (retro), particolare a luce normale della fenestella prima del restauro.

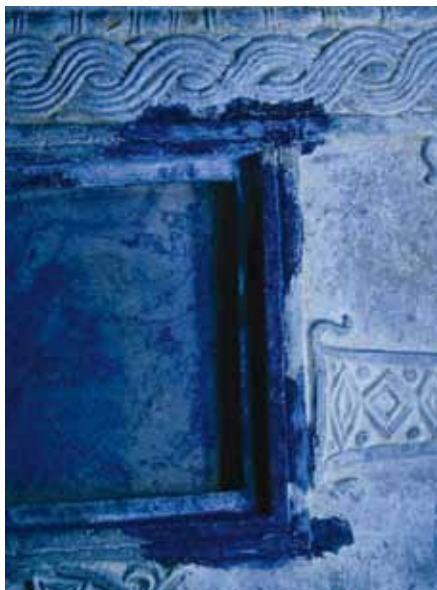
FIG. 8. Cividale, Museo Cristiano. Altare di Ratchis (retro), particolare a UV: la foto mostra con evidenza la grossolana stuccatura compiuta per ripristinare il profilo della cornice dopo la rimozione della fenestella e in occasione del primo allestimento museale.
